鄱湖万达广场住宅一期地下室渗水处理方案

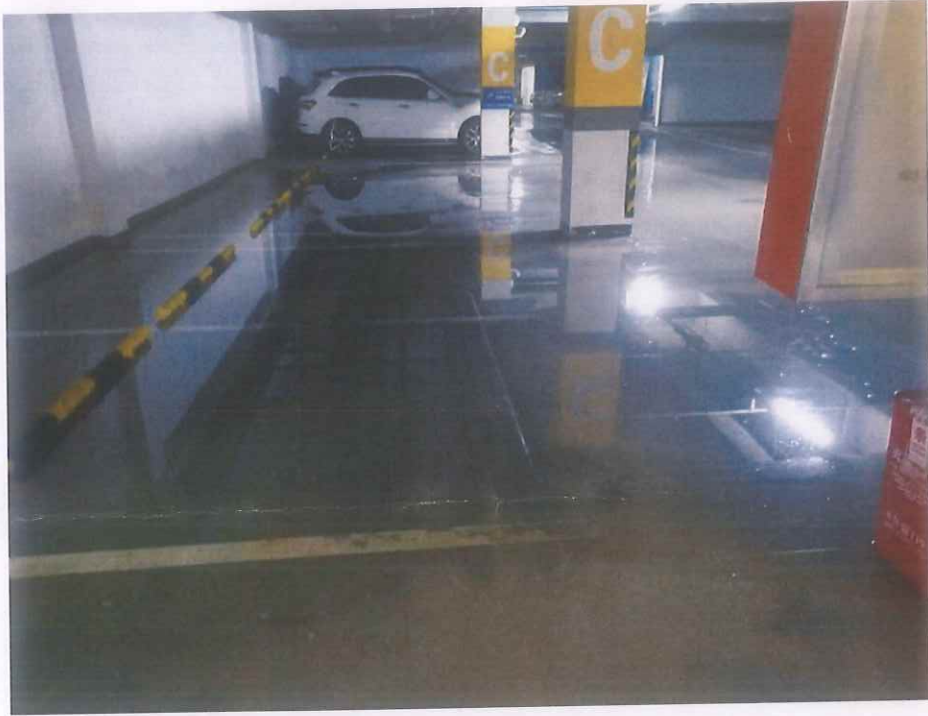
地下室底板渗水是由于地下室周围水压力过大，导致地下室水从底板渗透进入室内。目前所产生区域为 12 号楼东侧，14 号楼南侧，15 号楼南侧。
