醴陵市鑫磊工业陶瓷有限公司“6.22”设施维修 一般高处坠落事故调查报告

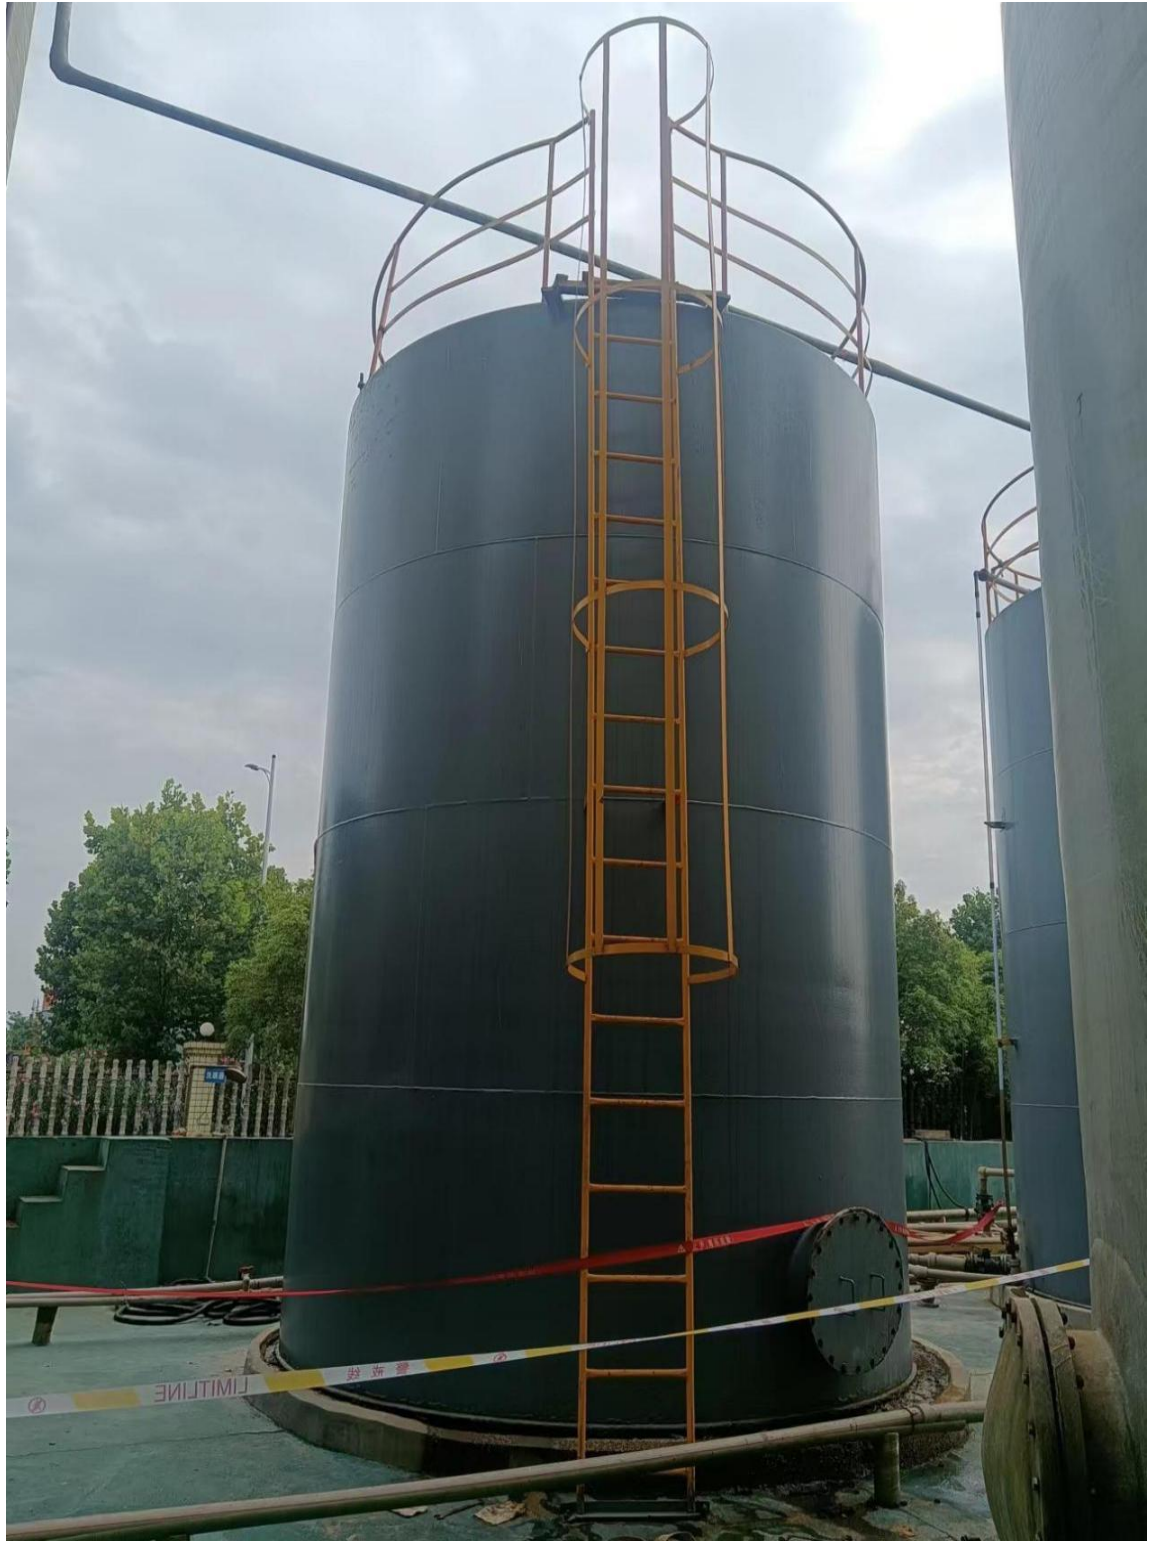
事故发生地点为 24 号盐酸储罐，该储罐高度 6m，直径 4m，容积 75.36m³，储罐顶部设置有防护栏，防护栏高 1.2m。储罐南面的罐体上安装了带安全护笼的固定式垂直钢梯，供维修人员上下，钢梯宽 450mm，高 6.1m，钢梯踏棍为φ30 mm 的圆钢，间距为 300mm 等距离分布。钢梯安装了安全护笼，护笼直径 700mm，其上端与储罐顶部护栏平齐，下端离地面间距 2m。经查，该储罐的固定式垂直钢梯符合《固定式钢梯及平台安全要求》（GB4053.1-2009）要求。

附图一 建衡实业新聚氯化铝车间盐酸储罐区 24 号储罐

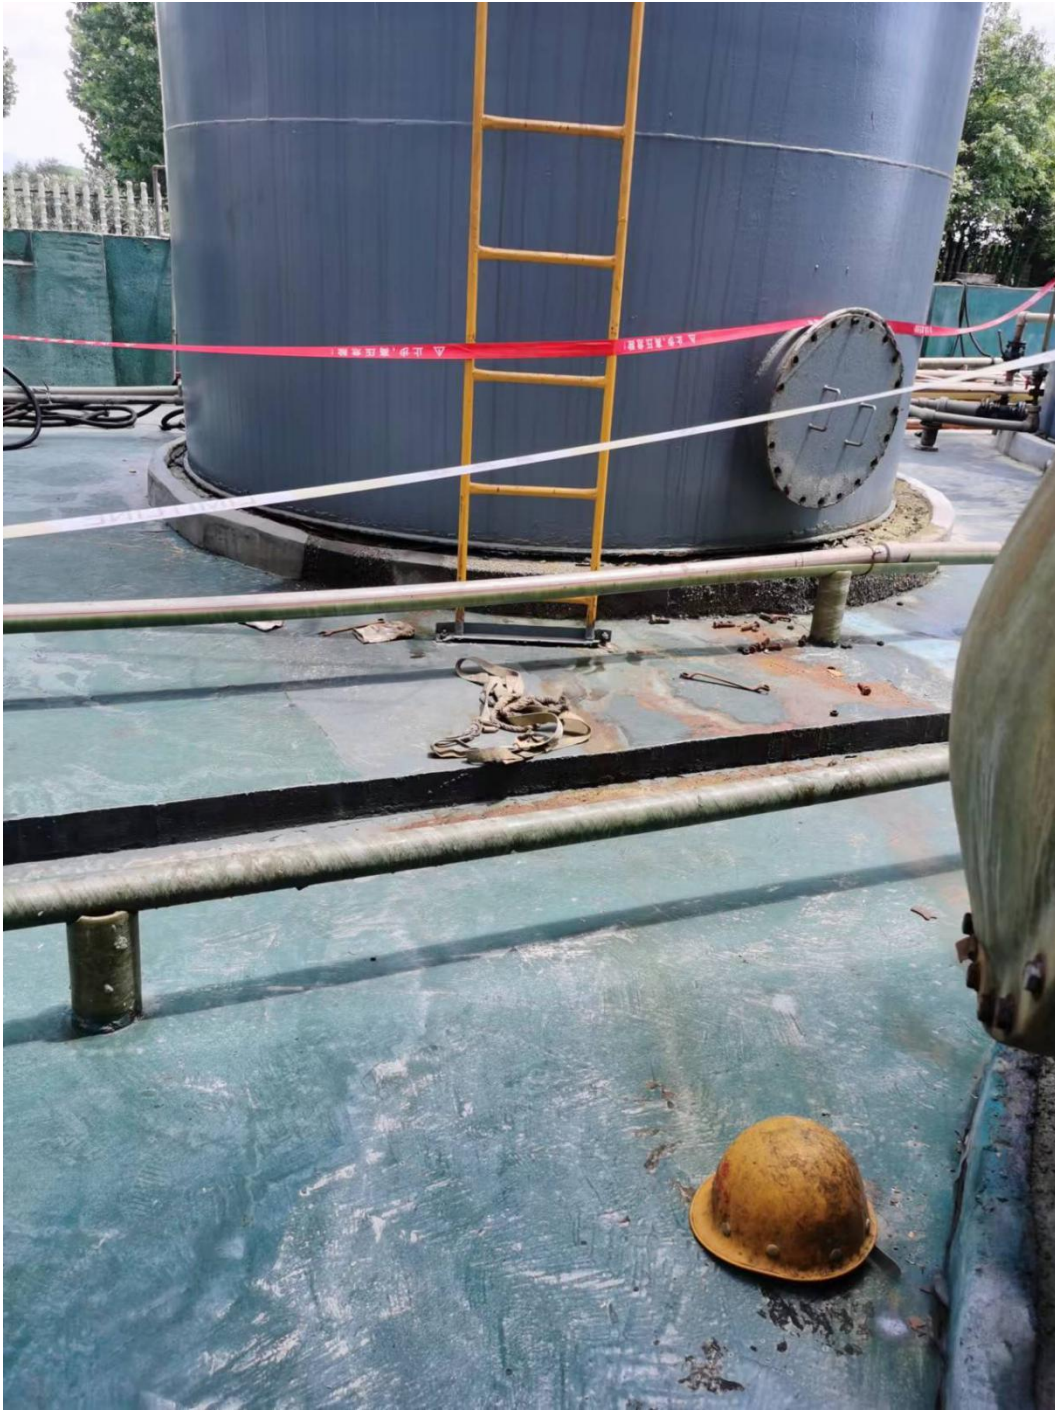
事故现场，24 号盐酸储罐垂直钢梯上附着伤者血迹，垂直钢梯地面散落有坠落者操作时携带的安全保险带，其东侧约 0.6m 处散落有扳手，垂直钢梯南侧地面约 2.5m 散落有矿帽（详见附件）。

附图二 24号储罐地面散落的工具

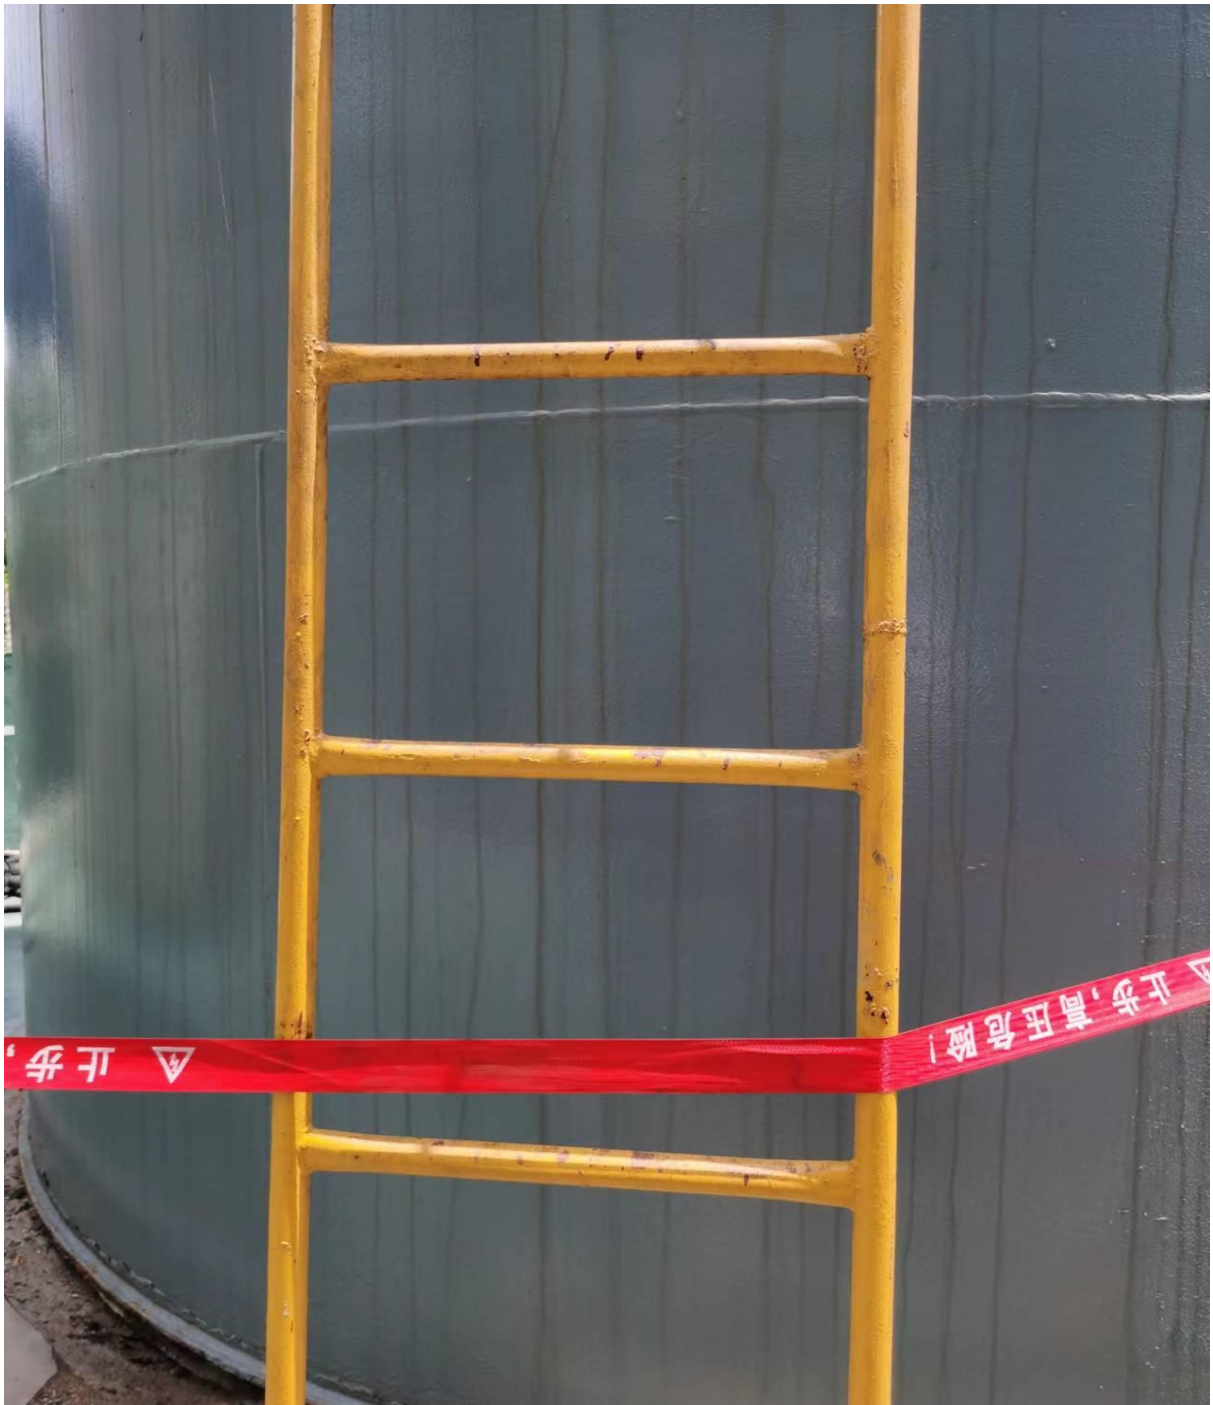
附图三 24号储罐钢直梯上的血迹

（一）直接原因。欧阳君辉未取得高处作业特种作业证违规从事高处作业，且在攀爬储罐固定式垂直钢梯过程中未按要求使用安全带，在其将要爬到储罐顶部，一只脚即将踏上顶部平台，另一只脚在踏棍上突然出现打滑时，缺乏安全带的防护，致使身体失衡自上而坠落，其行为是造成本次事故的直接原因。
