# 衡南县江口镇“7.26” 一般物体打击事故调查报告

2022年7月26日凌晨1时许，衡南县乡镇通三级公路提质改造工程项目“冠市至江口段 X009 线 K4+385 处”施工现场，衡阳市君茂建筑劳务有限公司务工人员在进行涵洞安装作业时发生一起物体打击事故，造成2人死亡。直接经济损失192万元。

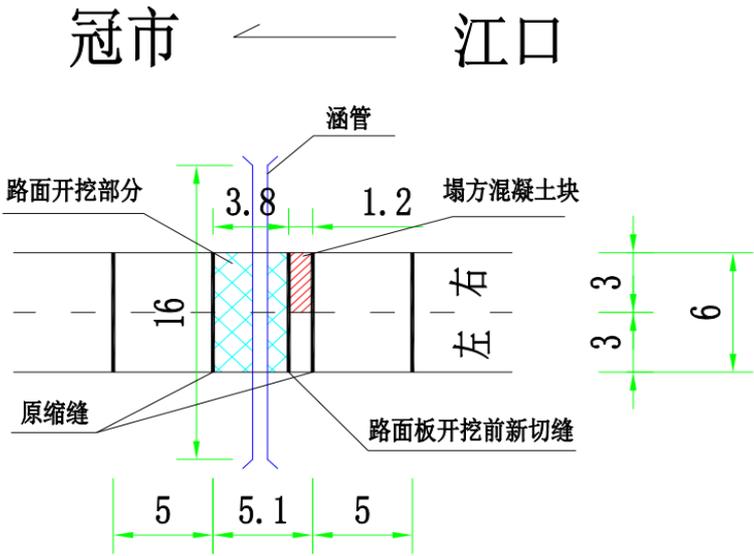
经现场量测，涵管开挖处水泥板块长约 5.08 米（行车方向为长，下同），路面开挖长约 3.7-3.8 米，宽 6 米，基坑底部开挖约 2 米，开挖深度约 3.1-3.2 米；涵管全长 16 米，分 8 节安装，每节 2 米。

（一）直接原因。由于右幅涵洞施工时上游坝体拦水时间较长（约5个多小时），积水较多，坝体已逐渐渗水，导致涵洞基坑土体被水侵蚀，而该涵洞处路基填土多为沙性土，该类土质粘性较差，遇水容易软化，加之涵洞基坑开挖边坡较陡，在混凝土块（重约2吨）及土体自重的作用下，导致土体失稳坍塌，混凝土块随土体塌落，砸在正在基坑施工作业人员身上，从而引发事故。

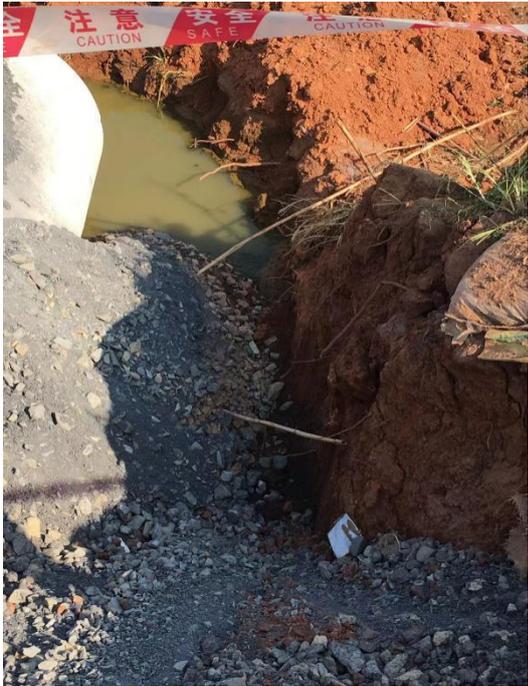
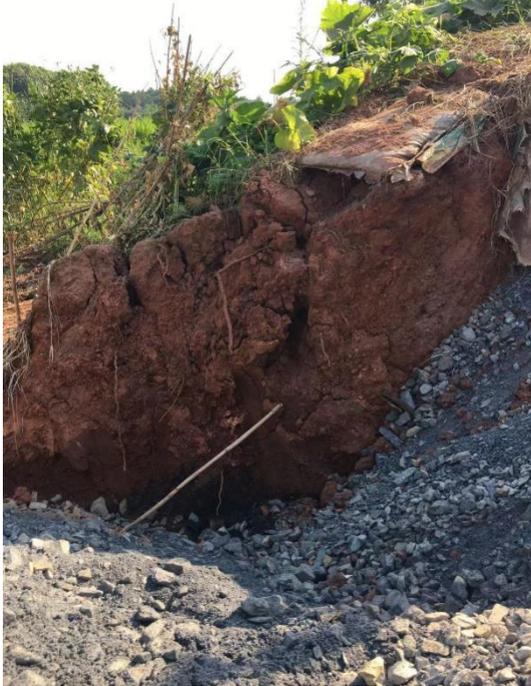
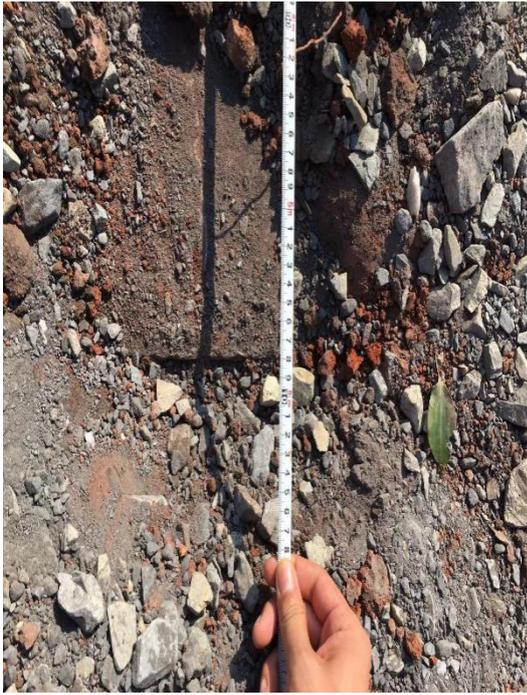
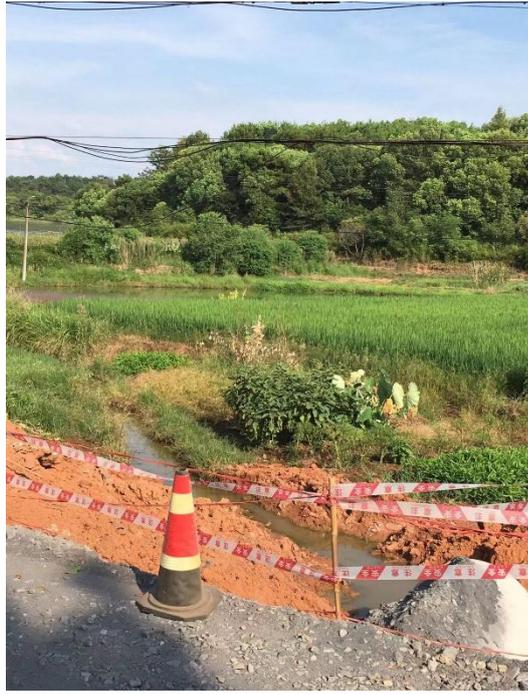
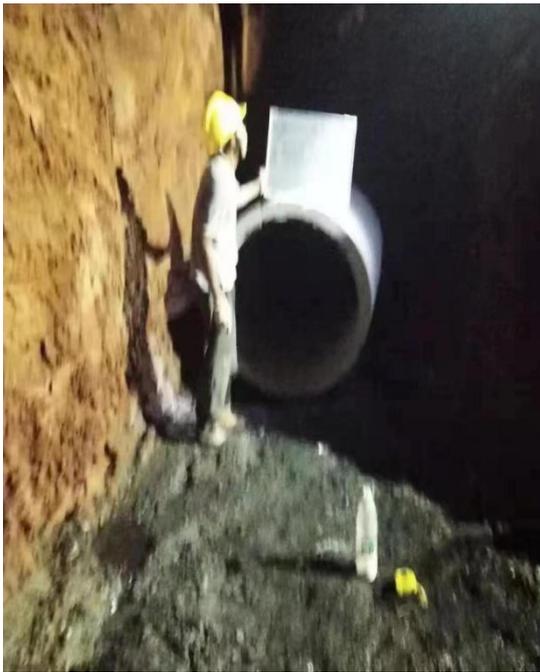
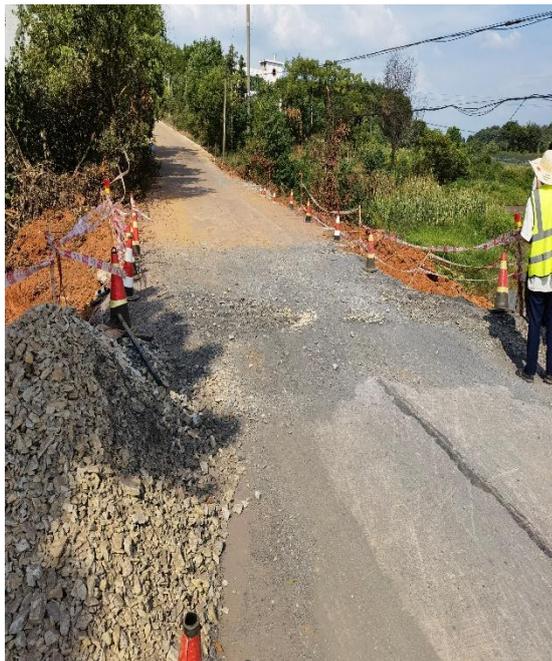
2022年7月29日下午3时对事故现场进行了勘察，当时事故现场涵管已经安装完成，路基填土已基本到位，并用碎石覆盖。
