# 湖南金水塘矿业有限责任公司 垵头冲工区“6·4”一般冒顶片帮事故调查报告

2021年6月4日7时左右，湖南金水塘矿业有限责任公司垵头冲工区（以下简称垵头冲工区）发生一起一般冒顶片帮事故，造成1人死亡，直接经济损失105.1万元。

事故发生在挡头冲工区十一中段 15-2#脉掘进工作面离挡头面 5.5m 处。

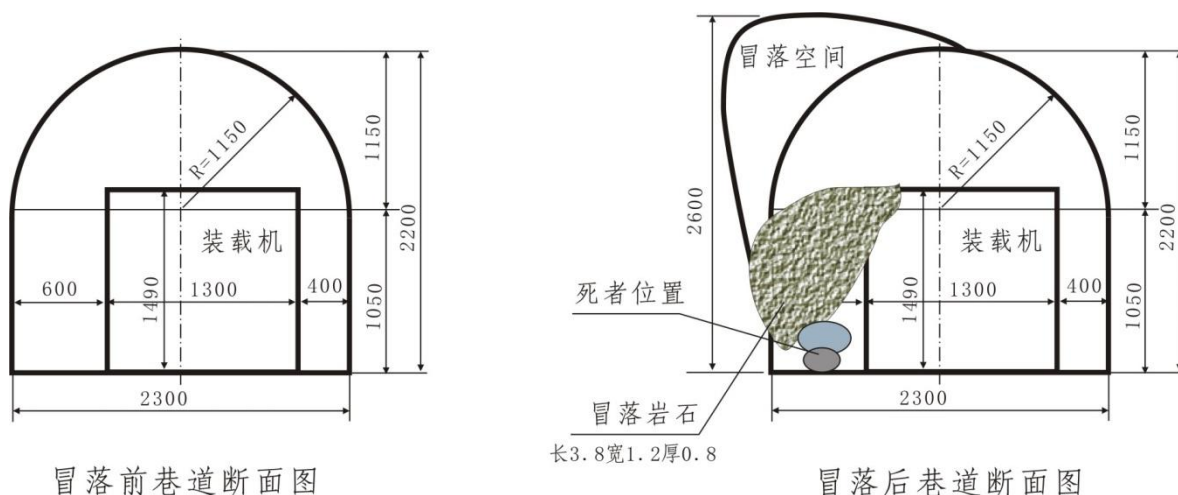
巷道为切圆或半圆拱，断面不规则，扒渣机在巷道中间，尾部距挡头 9.5 米，左侧巷道顶部距工作面 5.5 米后有岩石冒落后的空间，空间长度约 4 米，在扒渣机左侧司机座位有一块冒落后长约 2 米的三角形岩石，扒渣机后方及右侧有救援时砸碎的岩石，岩石上有血迹。

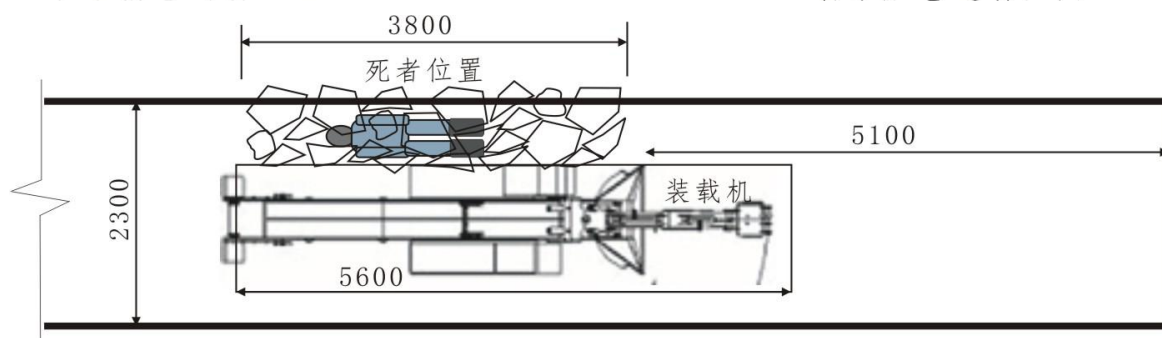
- 2.1.距工作面后方 5.5m 左侧顶部有岩石冒落的空间；
- 2.2.死者直接被冒落岩石压住；
- 2.3.死者是被冒落岩石砸破脑袋和胸部失血致死。

十一中段 15-2#脉掘进工作面进入地质构造带，围岩比较破碎，围岩裂隙发育，加之工作面循环作业过程中的爆破震动及扒渣机作业的震动，致使围岩裂隙不断加大，在工作面没有进行支护情况下，顶板岩石离层冒落导致事故发生。

（三）加强顶板管理。进一步加强井巷支护技术标准管理，针对各作业场所围岩情况，动态调整最优的支护方式，全面推行光面爆破、锚网、锚索、矿用工字钢支架等工艺技术；进一步优化采矿工艺，加强采场作业面上盘围岩管理，落实不支护不作业铁律，消除顶板风险隐患，杜绝冒顶片帮事故。

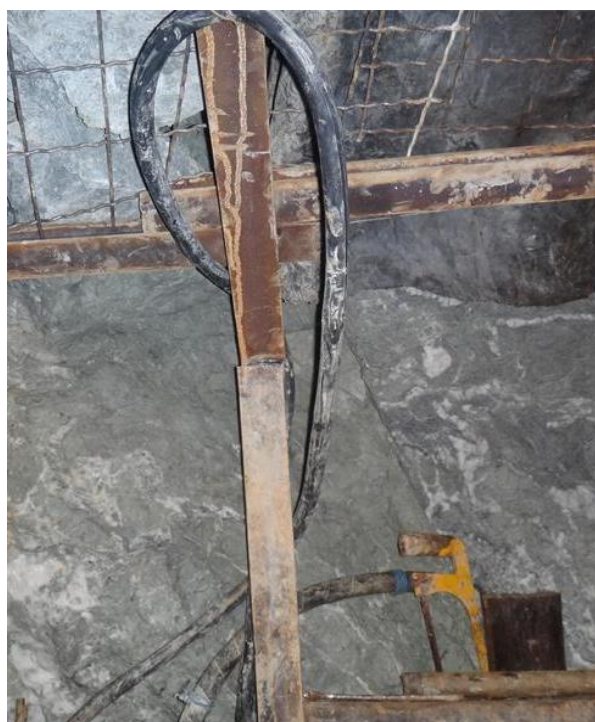
十一中段 15-2#脉巷道位于十一中段联络巷道以南，从联络巷道到 S 挡立钻硐室 200 米巷道为原有巷道，从 S12 测量点到工作面为新掘巷道，新掘巷道长约 120 米。整个巷道部分地段采用了钢轨棚或锚网永久支护，距作业面约 16 米巷道处于地质构造带，围岩有裂隙，比较破碎，没有采用支护，为裸体巷道。

有裂隙的岩层

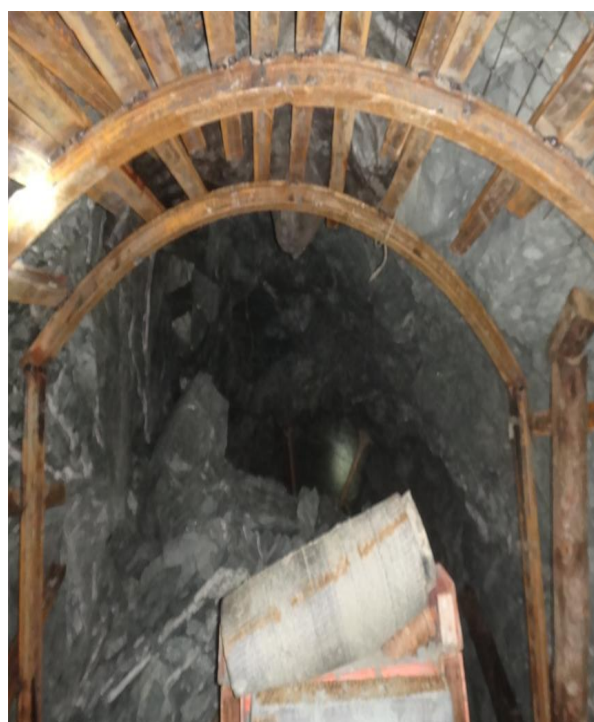
巷道永久支护
