衡阳华菱钢管有限公司“5.18” 一般物体打击事故调查报告

2023年5月18日23时50分，衡阳华菱钢管有限公司的工程承包单位中冶京诚(湘潭)重工设备有限公司热处理工程项目在340厂热处理车间发生一起物体打击事故，造成1人死亡，直接经济损失194.5万元。

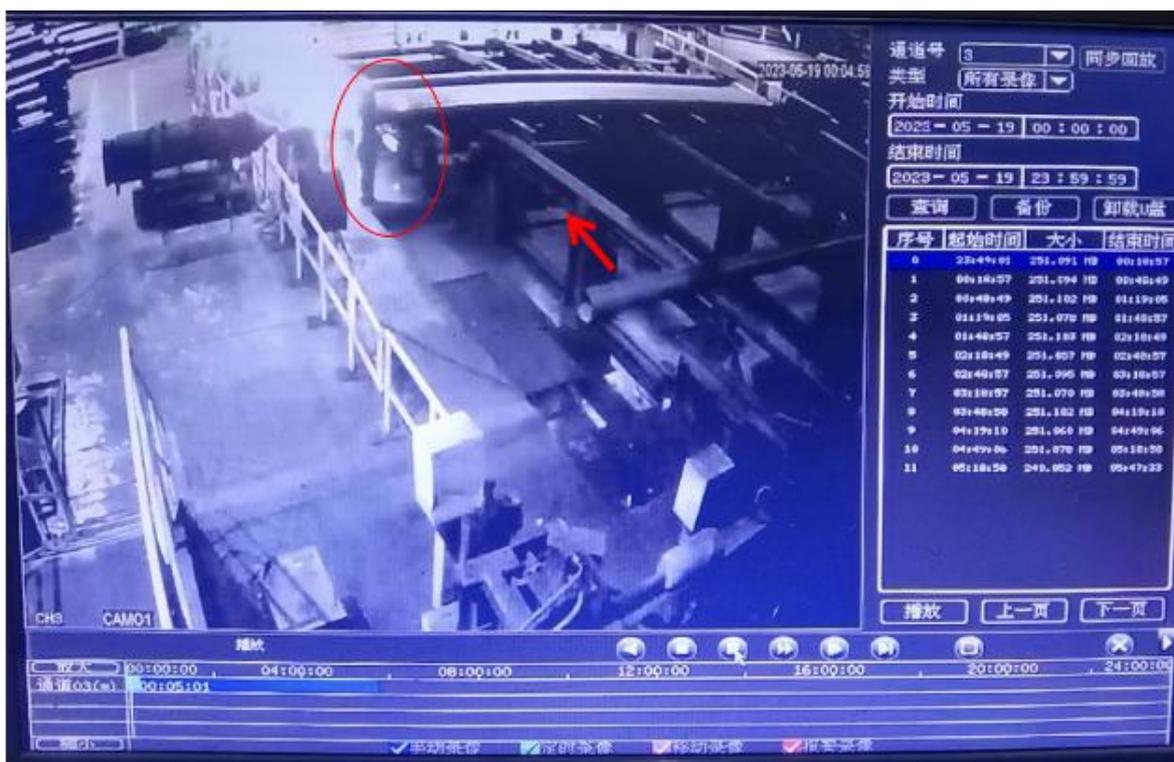
附图一：事故现场照片（监控视频截图）

调查组调取了事故发生时的现场监控视频，通过对视频的进一步核校和检验，发现事发时台架东头台架翻料器处已停放有 5 支钢管，当班作业人员蒋军（死者）身体移动至台架自西往东 7 米处开始对钢管进行修磨，人站在钢管西外侧，面朝东边，背对台架上钢管滚来的方向，这时由台架西端通径翻料器滚来的钢管向他滚来，将其撞击在前后两根钢管之间，背腰腹部受到撞击。

当班作业人员（蒋军）未按规定采取停机挂牌的情况下，违章进入台架钢管运行（滚动）区域，且违反规定擅自在台架翻料钩区域作业，将自身处于处于钢管运行（滚动）的危险区域内，被台架上滚动的钢管撞击受伤导致死亡。

（二）要加强外委单位和现场安全管理。要严格执行企业相关方安全管理制度，督促承包方认真履行安全生产管理协议中约定的安全生产职责，全面落实安全技术交底的要求，严格进行安全风险辨识和严格落实安全生产规章制度，确保各类作业活动的安全。加强对承包方安全生产绩效进行评价和考核，建立外委单位和作业人员备案制度、承包方黑名单和退出制度等，通过日常巡查检查，及时掌握相关方安全生产状况；对于不履行安全生产职责、不严格遵守安全技术交底要求、违规违章操作的承包方列入黑名单。通过设置安全联锁等技术措施改进水压台架区域的封闭防护的可靠性，提高设备设施的本质安全性。强化作业现场安全管理，督促安全管理人员对现场经常性进行安全检查巡查，落实安全措施，规范员工安全作业行为，发现违章作业，严厉处罚，及时排查、消除事故隐患，杜绝生产安全事故发生。

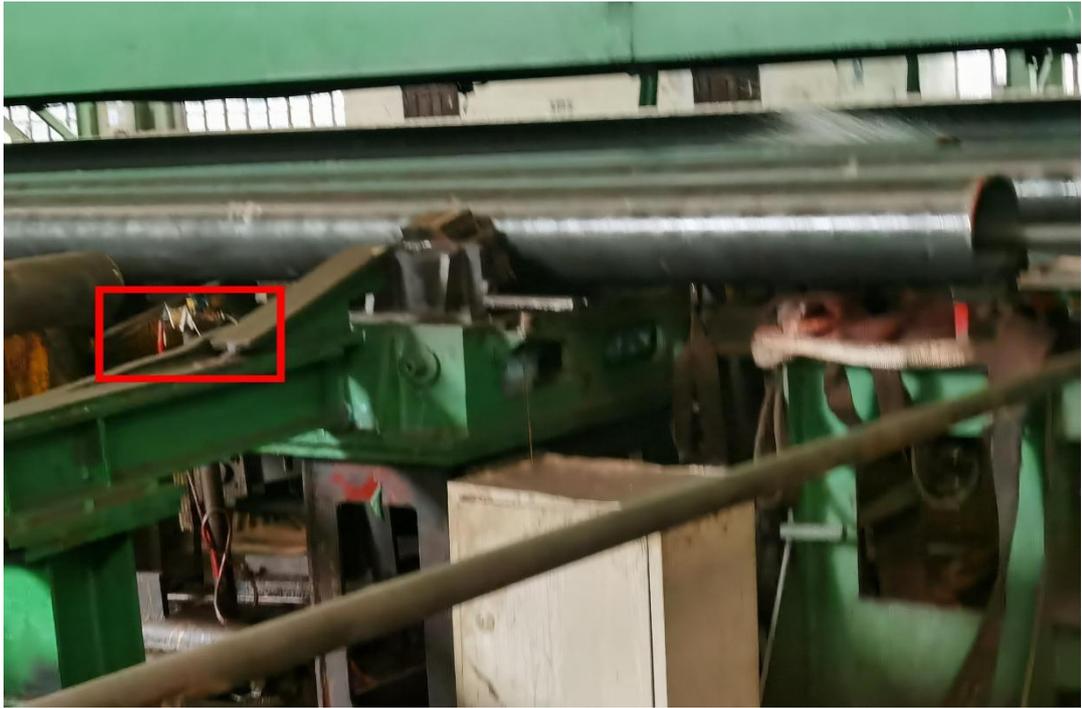
附图四：通过翻料器感应位置

2 号水压后收集安装了一套水压通径系统，该设备系统于 2007 年安装，系统西端安装有通径翻料器，并沿台架横向方向均匀设置的 4 个翻料钩。该翻料器设置了通径自动感应装置，该通径感应装置的功能是，在系统正常启动的情况下，上游钢管在经过探伤、水压、吹气工序后，到达通径感应位时，系统自动感应触发通径翻料器动作，将钢管翻到缓斜台架上，利用台架坡度由西向东自然滚到台架东头的台架翻料器处。根据通径系统生产运行频率，通径拨料器大约每隔 69 秒左右拨一根钢管上台架，由西向东滚向台架拨料器处。东头的台架翻料器有二个功能，一是拦截由西侧通径翻料器运来的钢管，二是通过操作该台架翻料器将钢管翻入收集框内。该台架翻料器由当班收集、修磨人员操

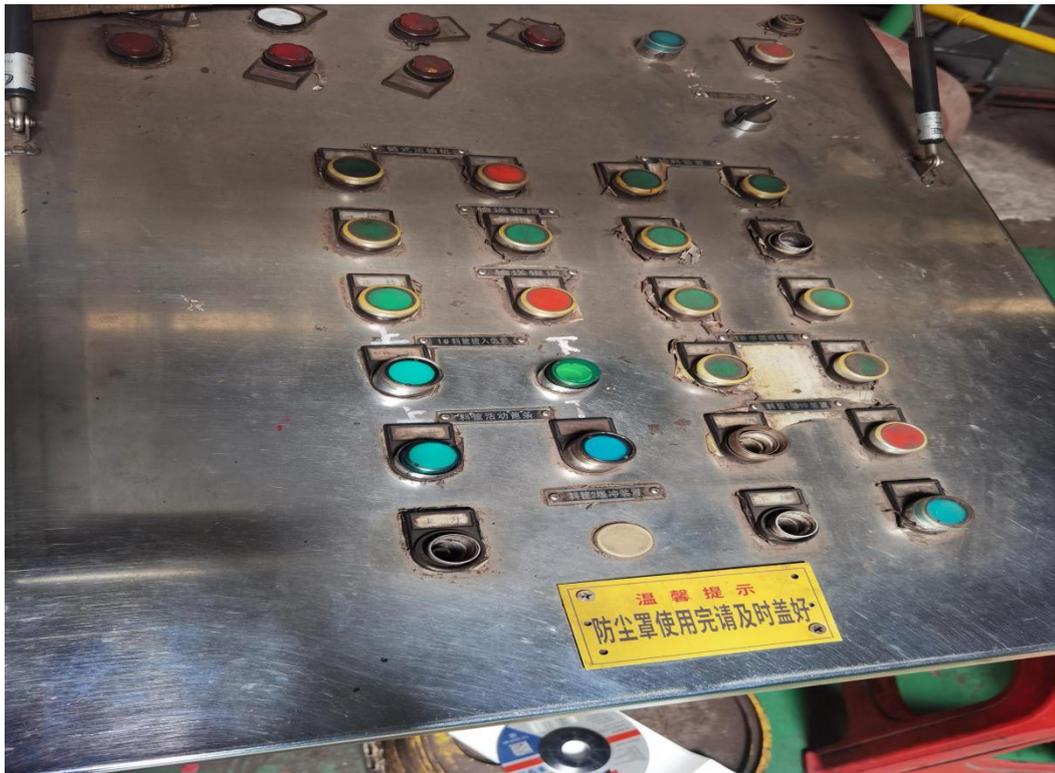
附图五：台架翻料器操控装置（收集框旁边）

作，操控装置位于收集框北侧旁边（如附图）。

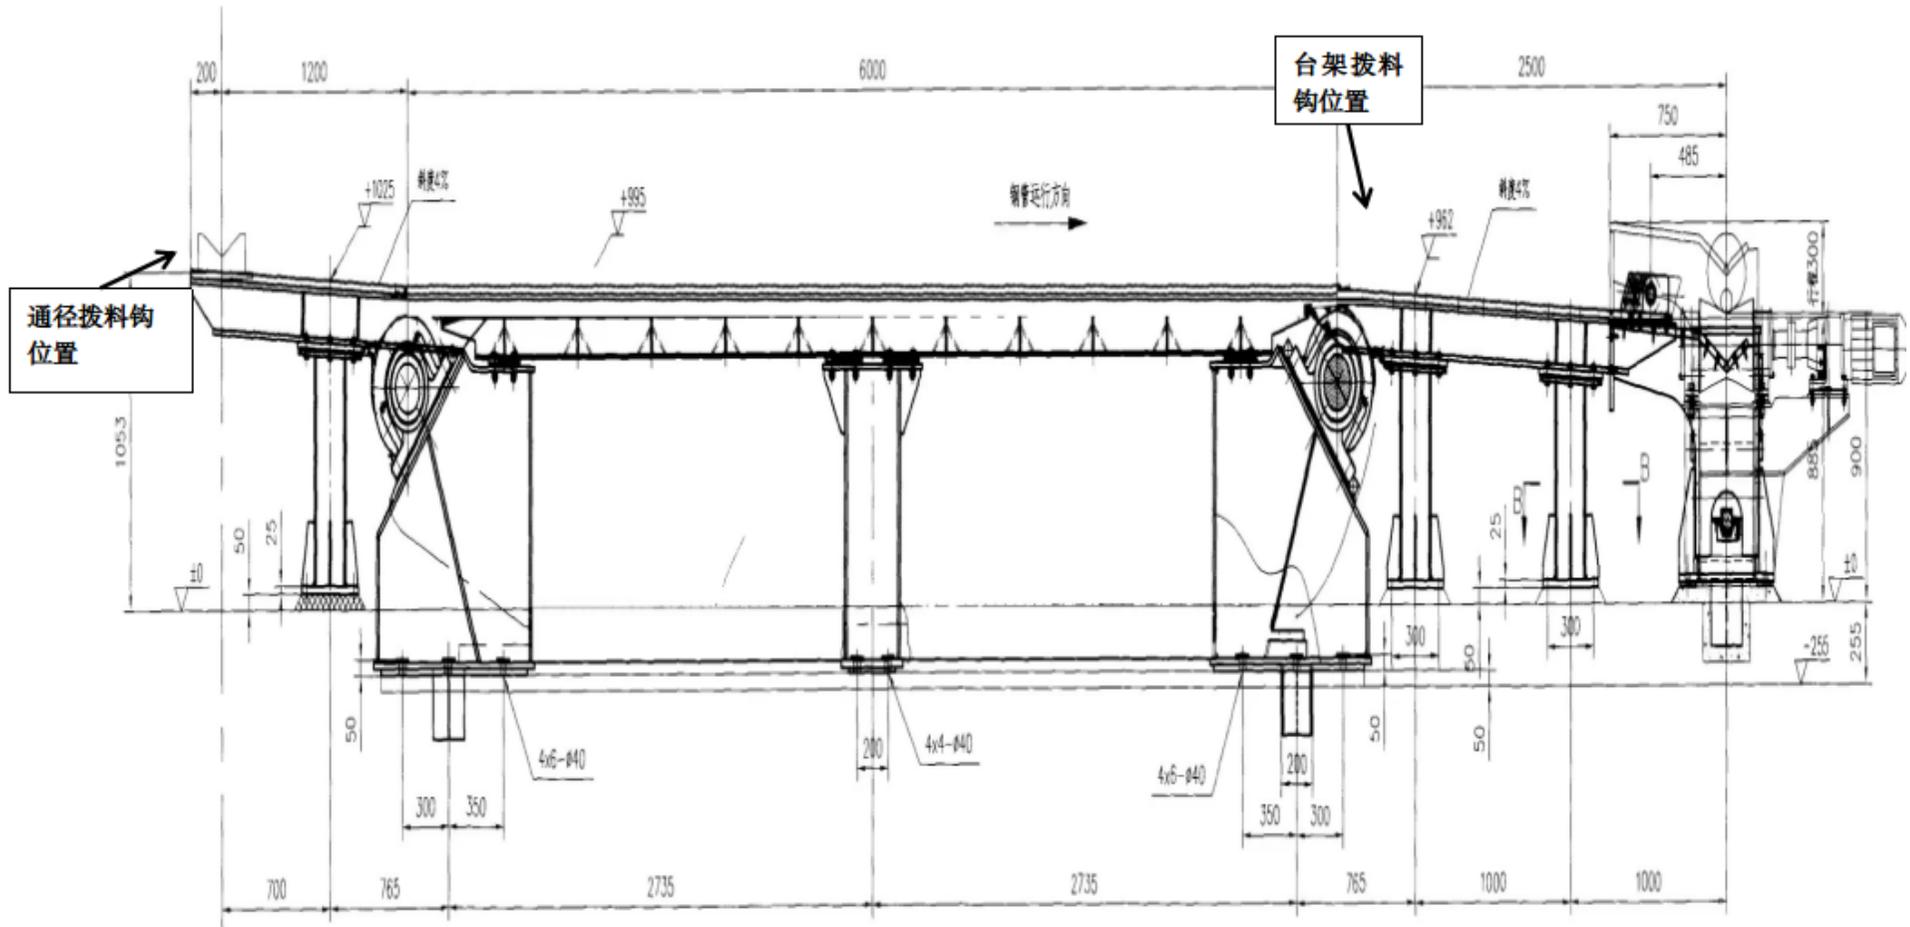
附图六 事故台架结构及尺寸

340 厂热处理车间 2 号水压后收集台架系钢制结构，长 9.2 米，宽 13 米，呈西高东低趋势，西端高 1.25m；东端高 0.9m，坡度 15 度，台架系钢制结构由四排立柱支撑，每排有 5 根立柱支柱（详见附图）。
