# 322 国道祁东县白鹤街道路段 “5.18”较大道路交通事故调查报告

2021 年 5 月 18 日 10 时 38 分许，322 国道 1332KM+850M 祁东县白鹤街道百家社区白合组地段，发生一起较大道路交通事故，造成 3 人死亡，直接经济损失 280 万余元。

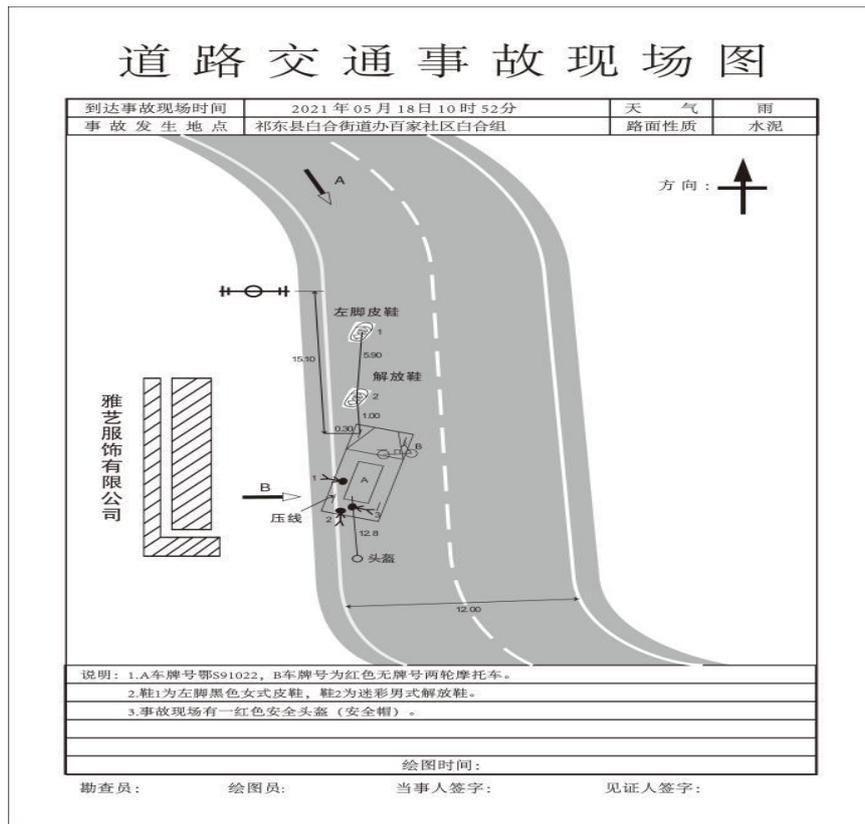
道路勘查情况：现场位于 G322 线 1332KM+850M 祁东县白鹤街道百家社区白合组地段，西往祁东县，东往衡阳市；G322 线路宽 12.0 米，西侧机动车道宽 4.0 米，非机动车道宽 2.0 米，东侧机动车道宽 4.0 米，非机动车道宽 2.0 米，事故路段施划单黄虚线、非机动车道线，由西往东到事故地点有五组减速带；该路段设有反向弯道标志。

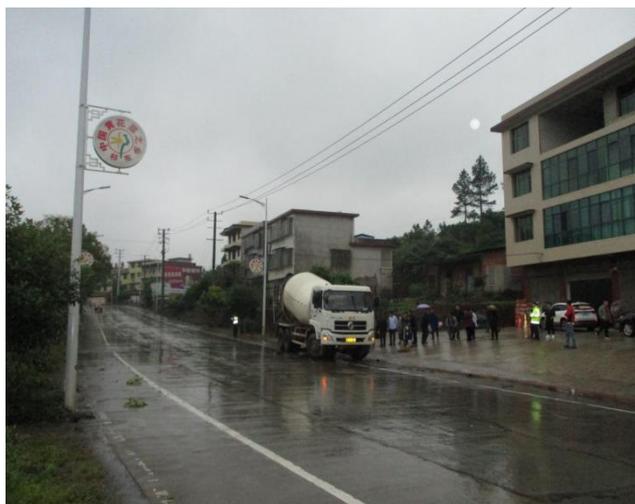
（7）现场勘查情况：该车头西尾东停于事故路段南侧，左前轮距公路南侧路沿线 0.3 米，左后轮压在公路南侧路沿线上，

第一轴左侧车轮正胎面及胎外侧面刮擦痕迹、第一轴左侧车轮轮毂痕迹、第一轴左侧车轮后挡泥板下端刮擦变形痕迹、车体左侧油箱防护栏前下端刮擦痕迹、车体左侧油箱下沿刮擦及油垢减层痕迹、车体前部下沿刮擦痕迹。

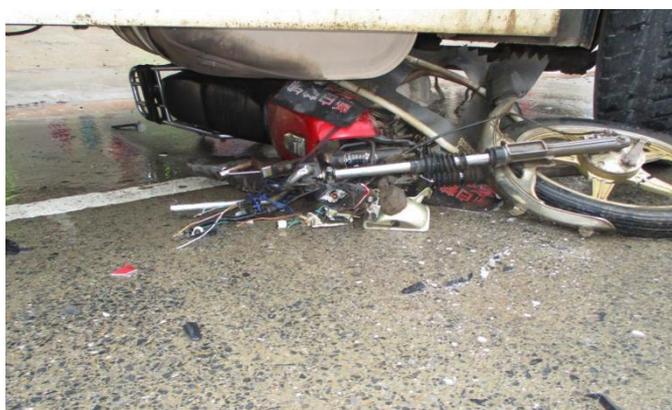
(2) 现场勘查情况：前大灯、灯罩、仪表盘、左、右前转向灯碎裂缺损痕迹、前轮左侧刮擦痕迹、前挡泥板上沿挫擦变形痕迹、右前减震器下端挫擦痕迹、前护杠板右侧挫擦变形痕迹、驾驶员右侧脚踏板挫擦变形痕迹、右后客踏板挫擦痕迹、排气管挫擦痕迹。

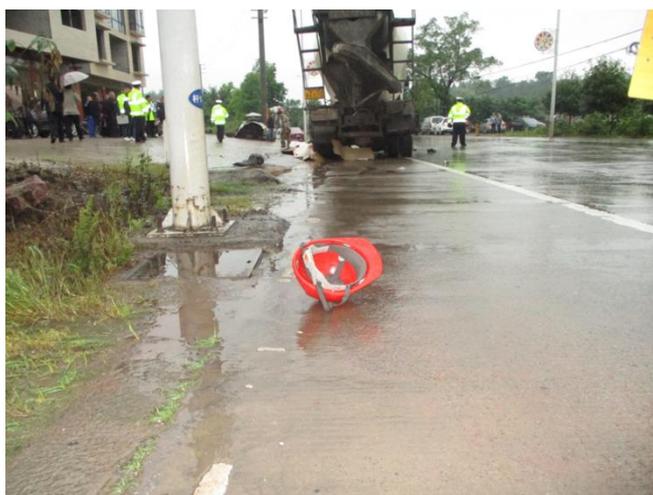
通过调取事故路段沿线监控，结合事故现场勘查，认定事故发生时驾驶人陈华生佩戴安全头盔，王小菊、唐银花未佩戴安全头盔。
