# 关于石鼓区潇湘街道长青社区“11.6” 燃气管道损坏停气事件联合调查报告

2021年11月6日09时许，石鼓区潇湘街道长青社区演武坪片区老旧小区改造现场，湖南松雅建设集团有限公司在燃气公司巡线人员不在现场的情况下，对演武坪14栋东南侧道路进行施工场地平整，造成中压主干燃气管道放散管损坏并泄漏。市天然气公司在后续抢维过程中，由于员工误操作导致中压管道与低压管网相连通，衡阳市城区部分区域管道燃气压力突然升高，导致部分居民用气受到影响。为确保居民人身财产安全，不发生次生事件，市天然气公司果断采取了区域停气措施，导致44725户用气受到影响，直接损失57.44万元，没有造成人员伤亡。

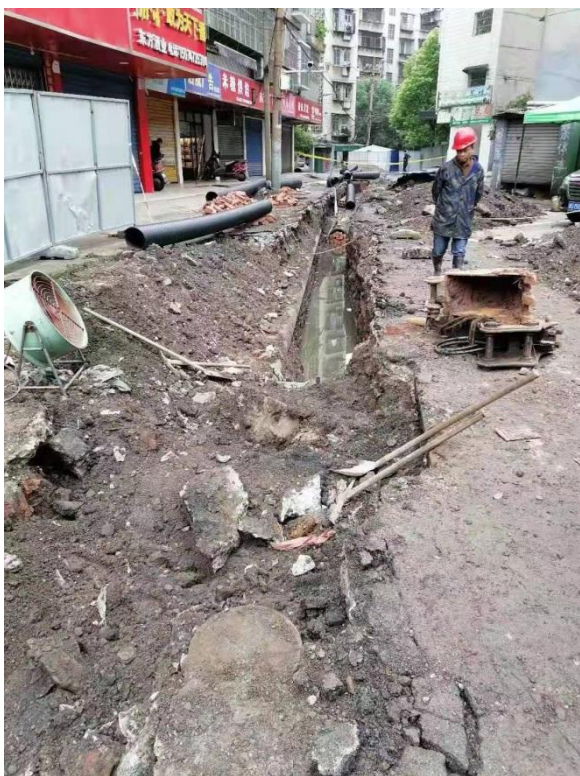
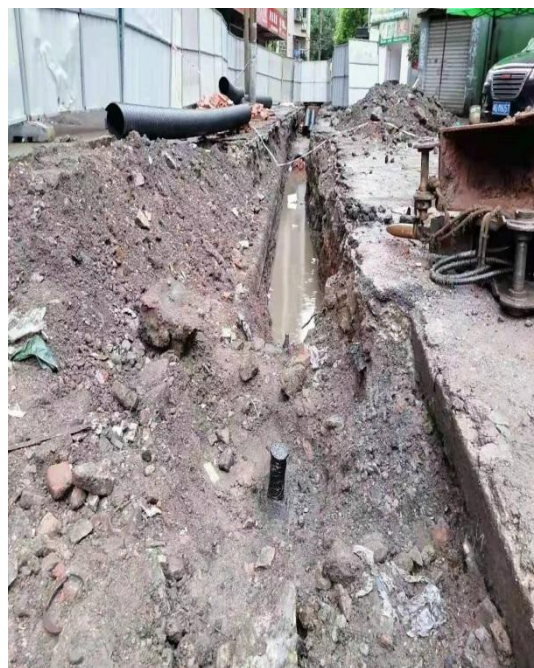
演武坪天然气调压站位于演武坪天然气公司老办公楼院内，建

设于 1996 年，作用是对燃气管道进行中低压调节，为区域低压管网供气，该调压站距离管道损坏现场直线距离约 5 米。

演武坪调压站内设置两组阀门，一组为调压器中、低进出口两个控制阀门，作用是控制调压器进、出口（挂牌标注为常开）。第二组为此次误操作的旁通阀门，作用是在紧急情况下或调压器出现故障时用于临时弥补低压管网压力不足（挂牌标注为常关、禁动），旁通阀没有设置轮盘启动把手，需要使用其他工具开启。

员拉警戒线，疏散周边群众。然后曾恒君带队员到泄漏管道上游约40米处的阀井内，发现内有两个阀门，曾恒君不确定具体控制阀门，9时10分将阀门井内DN300和DN200的两个阀门都进行关闭，但泄漏情况并未得到有效控制。这时赶到现场的巡线员谭龙告诉曾恒君，DN200的阀门是控制马路对面的中压管道，不是泄漏管道控制阀门，于是曾恒君又要求打开此阀门。因现场燃气仍在泄漏，为了尽快控制现场，曾恒君要求关闭泄漏点下游的演武坪调压站管道控制阀门，9时12分肖万保一个人进入调压站，因其未掌握调压站各阀门具体控制功能，在调压站旁边燃气大量泄漏的紧张情况下，慌乱中错误操作，打开了原本应处于关闭状态的中压与低压管道旁通阀门，造成沿江南北路以西、雁城路以北（含肖家山、解放大道以北）、明翰路以南、船山西路部分路段以南，蒸湘北路及红湘北路部分路段以东区域燃气低压管道压力超压。部分用户发现家里灶火焰偏离，气压超高，于是打燃气抢修电话报警，公司调控中心接警后，9时40分立即通知抢维班班长曾恒君，曾恒君安排肖万保、唐双良到调压站关闭旁通阀，此时已造成中压燃气窜入低压管网约20分钟。然后将管道泄漏点用木楔临时封堵。因低压管道压力超高，远超正常值，太平小区等调压站放散阀自动放散排空。

4. 应急处置不当<sup>【2】</sup>：不能对泄漏段管线内气体放散时间作出正确的判断，以至于错误判断要关闭调压站内阀门。

此次因燃气泄漏造成大面积停气事件的发生。**二是**燃气中压管旁通管设计安装已不符合新的国家燃气工程项目规范要求，（2022 年 1 月 1 日实施）存在安全隐患。**三是**天然气公司事件处置紧急会议上，在未报请相关主管部门批准的情况，决定对城区大范围低压管网实施紧急停气，事先未向城区居民告知停气及其安全注意事项，事后亦未书面向有关主管部门报告。一定程度引发了城区居民的担忧和不安。建议衡阳市城市管理和综合执法局对其违法违规行为依法进行处罚。
