衡山县东湖镇原胡芝矿区、天一金岳矿区四工区 地质灾害危险性评估报告

编制单位：湖南省地信建设工程有限公司

二〇二五年八月

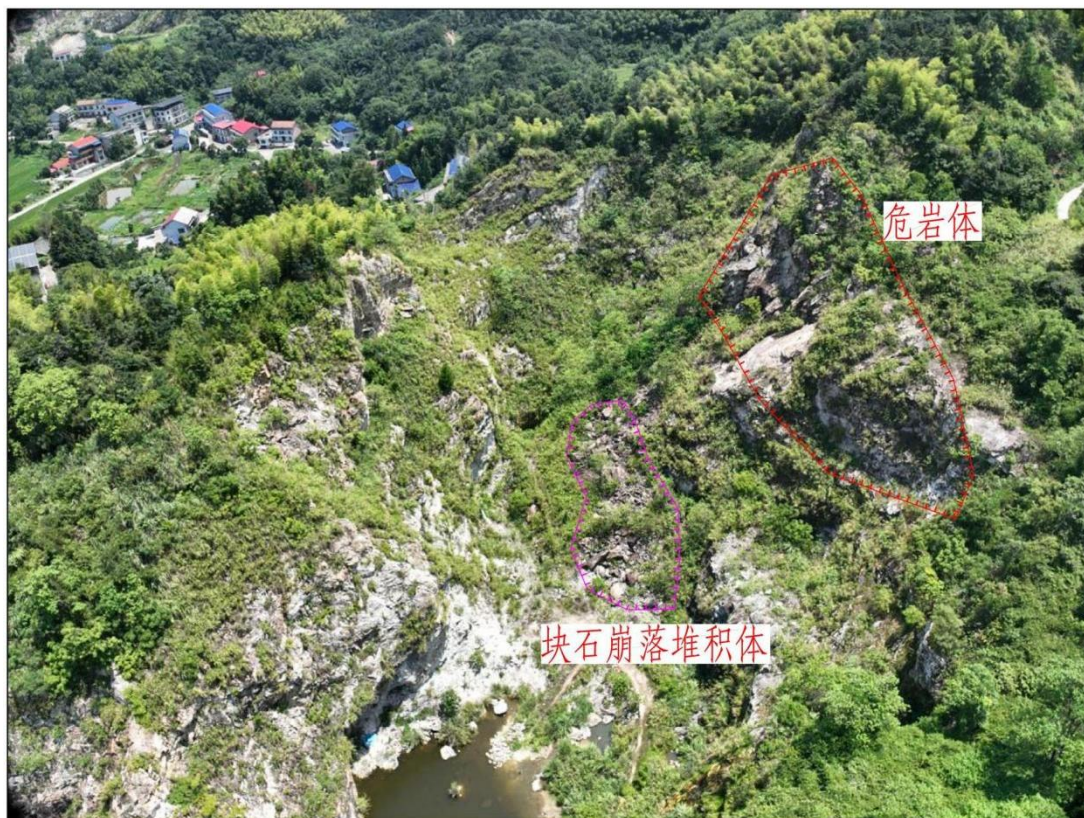
照片 3-2 调查点 D25 崩塌不良地质现象全景照

(2) 调查点 D25 崩塌不良地质现象：该点位于原天一矿区采坑区 2 东南端。属构造剥蚀丘陵地貌，周边地形自然坡度约 20° - 25° ，植被较发育，多为灌木。该崩塌边坡上部覆盖层主要为第四系残坡积相含砾砂质粘性土，层厚较薄，约 0.5m；下部主要为花岗混合岩，岩质坚硬，节理裂隙及风化裂隙发育，卸荷裂隙发育。崩塌区斜坡主要为露天采矿形成的人工边坡，坡高约 60m，坡向 310° ，坡度 70° - 85° ，坡体中上部岩体沿风化裂隙及卸荷裂隙发生崩落，崩塌路径及堆积区无居民活动，该危岩体崩塌无威胁对象，属崩塌不良地质现象。见照片 3-2。

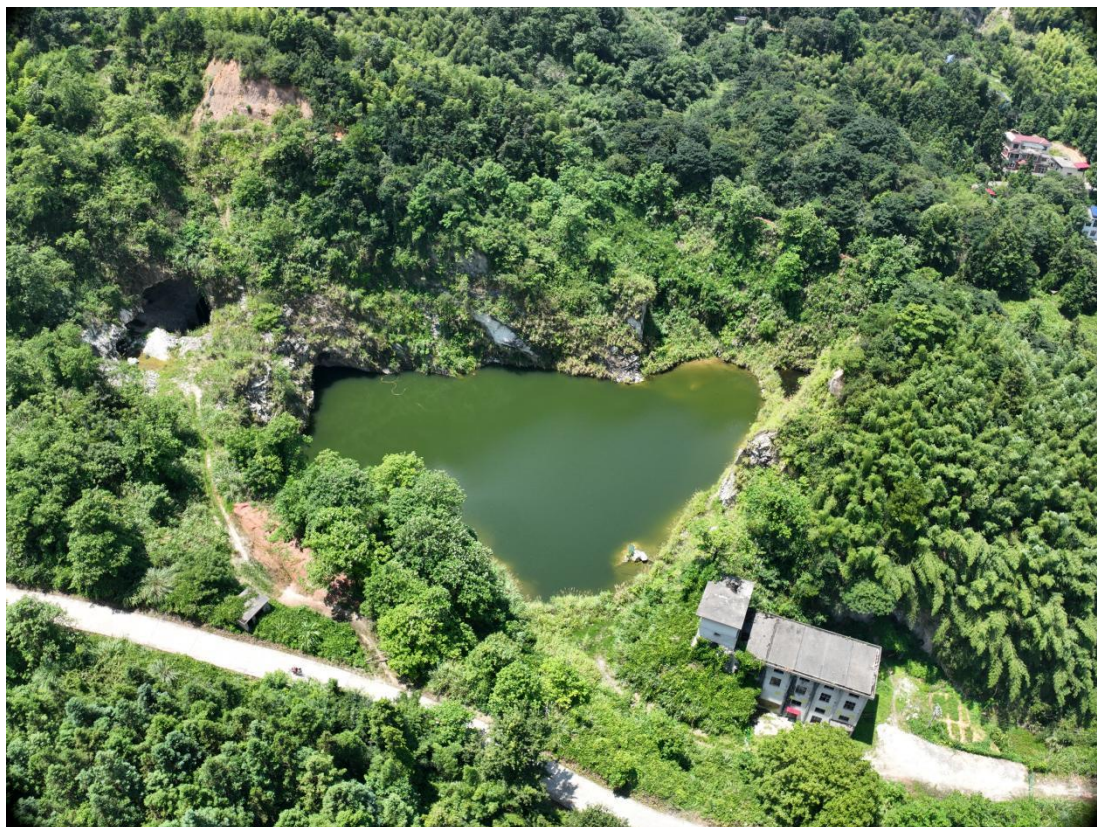
照片 3-4 原天一矿区采坑区 1 全景照

(1) 原天一矿区露天采坑区 1（四工区）：位于原天一矿区中北部，属构造剥蚀丘陵地貌，采坑周边地形西南高东北低，自然坡度一般 20° - 30° ，采坑区周边植被覆盖率达 95%以上，主要为灌木林。采坑区面积约 10674m^2 ，平面形态呈近椭圆形，台阶高约 15m，采坑边坡高陡，坡度一般约 65° - 75° ，局部呈直立形，在采坑东南端有一地下开采洞口，目前未封堵。采坑壁出露岩土体自上而下主要为残坡积相砂质粘性土及花岗混合岩。顶部砂质粘性土土体结构较松散，物理力学性质较差，属易滑易崩地层，层厚较薄，约 1-3m，在采坑东北部边坡发育一处土体崩塌不良地质现象，无直接威胁对象；下部花岗混合岩岩石致密坚硬，节理裂隙较发育，岩体主控破裂面呈上宽下窄，偶有掉块现象。采坑北有一栋居民房屋，距采坑边坡坡顶线约 5.0m，但居民已搬迁，目前房屋空置，其他居民点距采坑约 30m 外，采坑边坡崩塌对居民影响小。见照片 3-4。

根据《地质灾害危险性评估规范》（GB/T40112-2021）第 4.7 节表 6 崩塌发育程度分级表、表 15 地质灾害危害程度分级表、表 16 地质灾害诱发因素分类表及表 17 地质灾害危险性分级表，判断评估区原天一矿区采坑区 1 崩塌地质灾害发育程度为中等发育，地质灾害危害小，诱发因素主要为人为开挖扰动、爆破震动等，地质灾害危险性小。

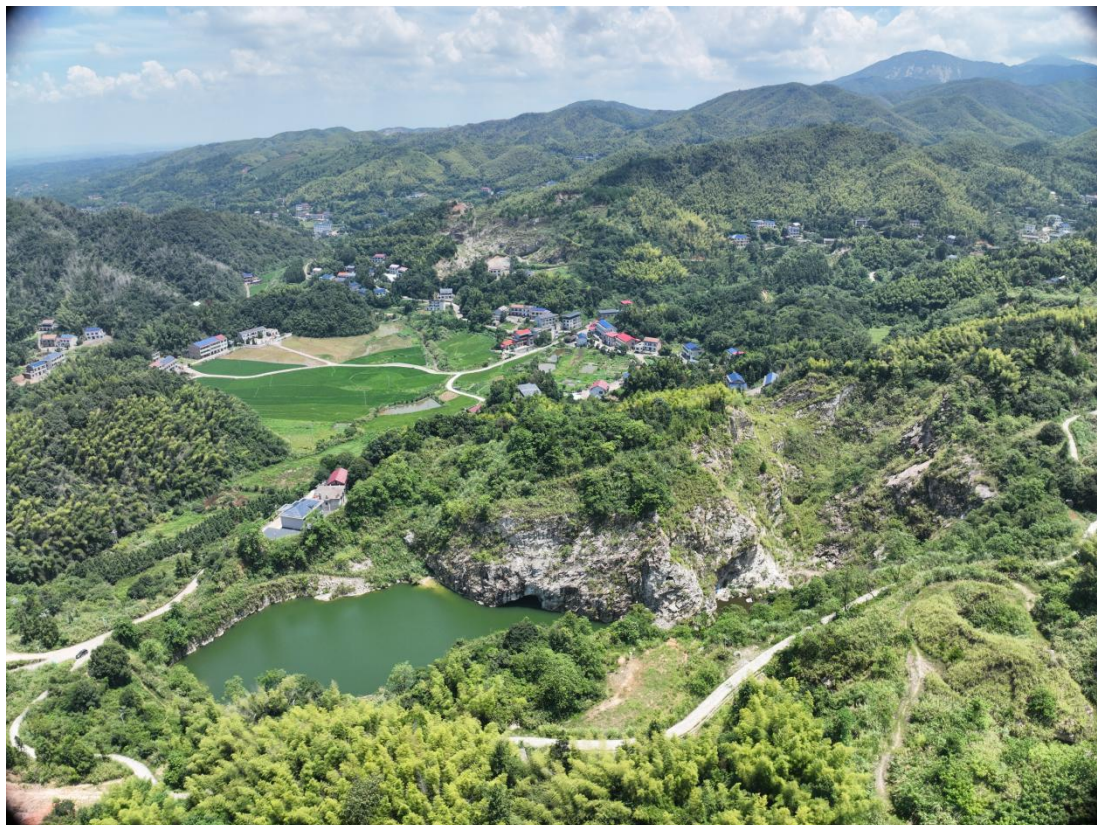
照片 3-5 原天一矿区采坑区 2 全景照

(2) 原天一矿区露天采坑区 2：位于原天一矿区西部罗家冲（三工区）矿段，地貌属构造剥蚀丘陵地貌，自然坡度一般 20° - 30° ，采坑区周边植被覆盖率达 95%以上，主要为灌木林。采坑区面积约 35566m^2 ，平面形态呈不规则状，中部台阶高约 15m，采坑边坡高陡，坡度一般约 65° - 75° ，局部呈直立形，在采坑北侧边坡有两处地下开采洞口，目前未封堵。采坑壁出露岩土体自上而下主要为残坡积相砂质粘性土及花岗混合岩。顶部砂质粘性土土体结构较松散，物理力学性质较差，属易滑易崩地层，但层厚较薄，约 0.5m；下部花岗混合岩岩石致密坚硬，节理裂隙较发育，岩体主控破裂面呈上宽下窄，有掉块现象，在采坑东侧边坡坡体中上部有危岩体崩落现象（调查点 D25）。沿采坑已设置围栏，采坑内无人居活动，在采坑北侧有 3 栋居民房，居住人口 15 人，距采坑边坡坡顶线约 8-10m，采坑边坡崩塌对居民影响小。见照片 3-5。

根据《地质灾害危险性评估规范》（GB/T40112-2021）第 4.7 节表 6 崩塌发育程度分级表、表 15 地质灾害危害程度分级表、表 16 地质灾害诱发因素分类表及表 17 地质灾害危险性分级表，判断评估区原天一矿区采坑区 2 崩塌地质灾害发育程度为中等发育，地质灾害危害小，诱发因素主要为人为开挖扰动、爆破震动等，地质灾害危险性小。

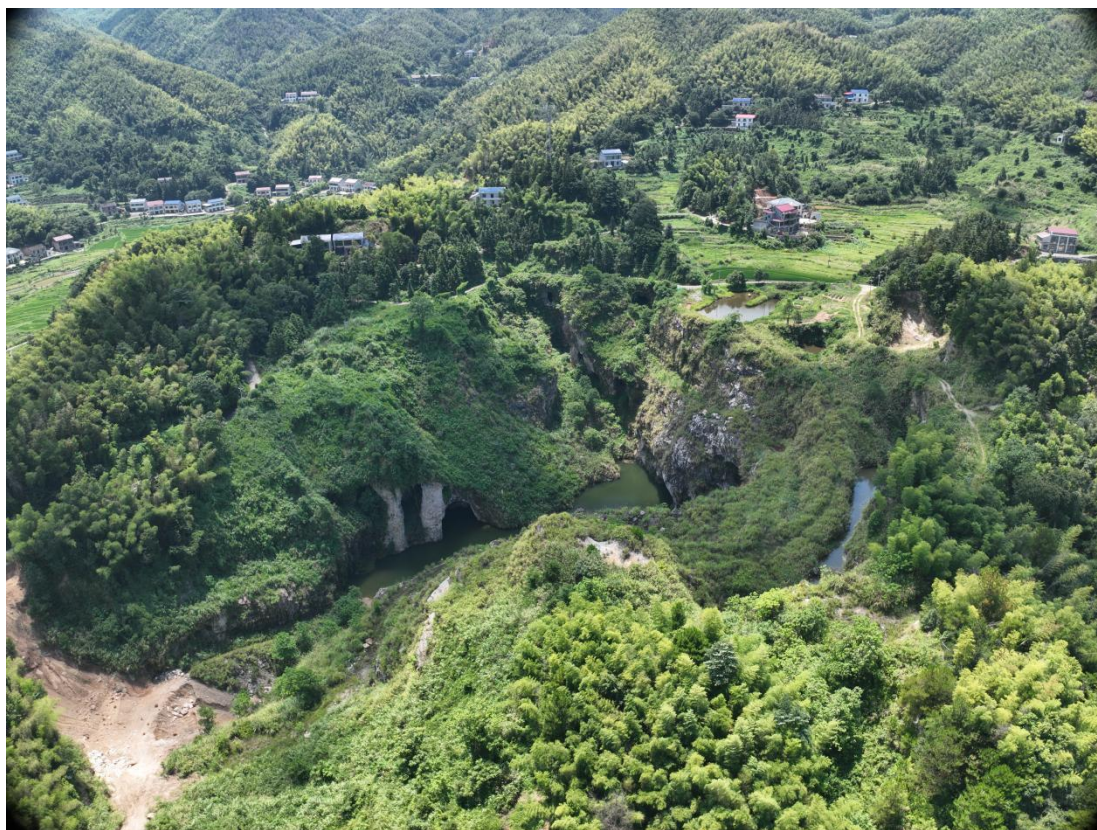
照片 3-6 原天一矿区采坑区 3 全景照

（3）原天一矿区露天采坑区 3：位于原天一矿区东部芋头冲（四工区）矿段，地貌属构造剥蚀丘陵地貌，自然坡度一般 10° - 25° ，采坑区周边植被覆盖率高，主要为灌木林等。采坑区面积约 39292m^2 ，平面形态呈不规则状，中部台阶高约 30m，采坑边坡高陡，坡度一般约 70° - 80° ，局部呈直立形，在采坑边坡中部有多处地下开采洞口，目前未封堵。采坑壁出露岩土体自上而下主要为残坡积相砂质粘性土及花岗混合岩。顶部砂质粘性土土体结构较松散，物理力学性质较差，属易滑易崩地层，根据地面调查及采坑附近物探验证孔 ZK17、ZK18，该层厚 5-15m，在采坑北侧边坡现有一处该层土体崩塌地质灾害隐患（调查点

D29)；下部花岗混合岩岩石致密坚硬，节理裂隙及风化裂隙较发育，采坑边坡岩体偶有掉块现象，岩块向采坑底部滚落。目前该采坑周边未设置防护围栏，采坑内无人居活动，在采坑周边均有居民点，但距离采坑边坡坡顶线均大于 30m，采坑边坡崩塌对居民影响小。见照片 3-6。

根据《地质灾害危险性评估规范》（GB/T40112-2021）第 4.7 节表 6 崩塌发育程度分级表、表 15 地质灾害危害程度分级表、表 16 地质灾害诱发因素分类表及表 17 地质灾害危险性分级表，判断评估区原天一矿区采坑区 3 崩塌地质灾害发育程度为中等发育，地质灾害危害小，诱发因素主要为人为开挖扰动、爆破震动等，地质灾害危险性小。

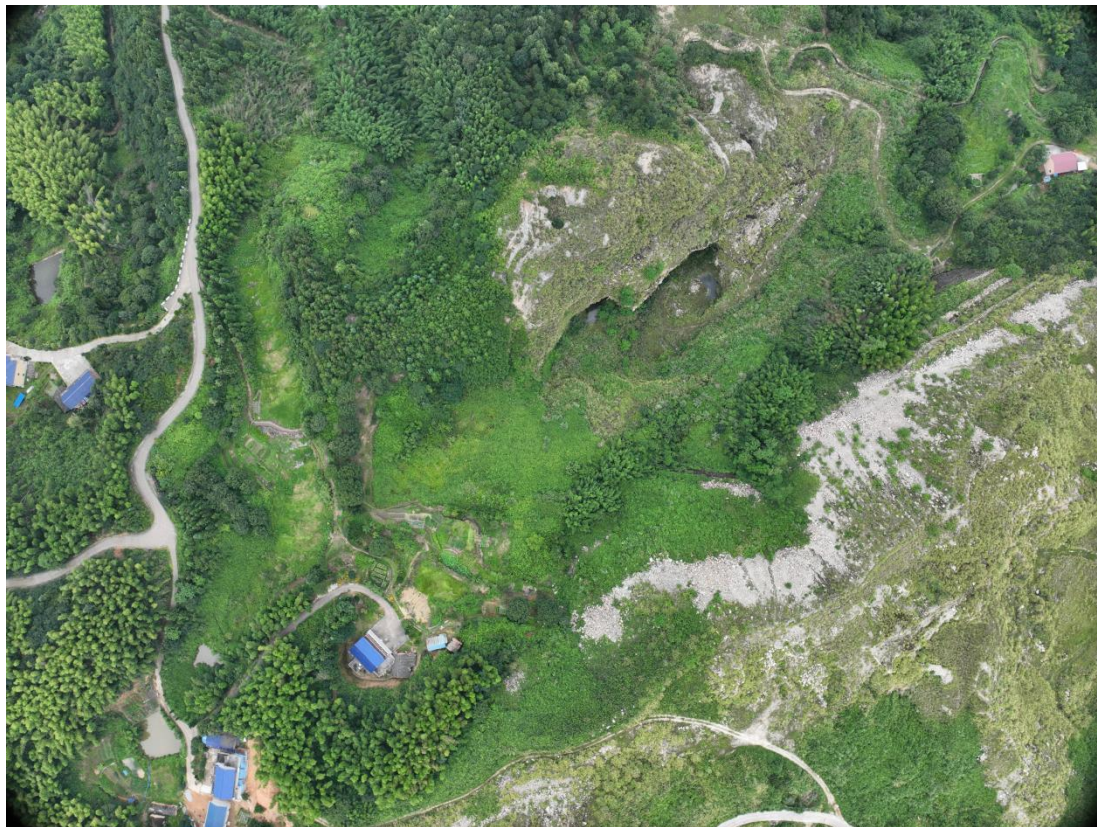
照片 3-7 原胡芝矿区采坑区 1 全景照

（4）原胡芝矿区露天采坑区 1：位于原胡芝矿区西侧，地貌属构造剥蚀丘陵地貌，地形东南高西北低，自然坡度一般 10° - 25° ，西北侧地形平缓，东侧为原胡芝矿区废石堆。采坑周边植被覆盖率高，主要为灌木林、杂草等。采坑区面积约 22174m^2 ，平面形态呈不规则状，最大开采深度 15m，露采厂均位于山坡

及冲沟中，采坑南侧边坡高陡，坡度一般约 70° - 85° ，台阶高度 5-40m，在采坑南侧边坡坡脚有地下开采洞口，目前未封堵。采坑壁出露岩土体自上而下主要为残坡积相砂质粘性土及花岗混合岩。顶部砂质粘性土土体结构较松散，物理力学性质较差，属易滑易崩地层，层厚 0.5m；下部花岗混合岩岩石致密坚硬，节理裂隙及风化裂隙较发育，采坑边坡整体稳定性较好，坡面岩体偶有掉块现象，岩块向采坑底部滚落。目前该采坑周边局部设置防护围栏，采坑内无人居活动，在采坑北侧及东南侧有居民点，距离采坑边坡坡顶线约 100m，采坑边坡岩块崩落对居民影响小。见照片 3-7。

根据《地质灾害危险性评估规范》（GB/T40112-2021）第 4.7 节表 6 崩塌发育程度分级表、表 15 地质灾害危害程度分级表、表 16 地质灾害诱发因素分类表及表 17 地质灾害危险性分级表，判断评估区原胡芝矿区采坑区 1 崩塌地质灾害发育程度为中等发育，地质灾害危害小，诱发因素主要为人为开挖扰动、爆破震动等，地质灾害危险性小。

（2）原胡芝矿区矿区采坑 1、采坑 2：该两采坑属于深大采坑，截流并容纳了排土场东西两侧大面积的地表径流，原矿山在排土场底部基岩内开凿有 2*1.6m 的排水涵洞，采坑边坡总体稳定性好，无需大型工程治理；但该两采坑边坡局部存在崩塌地质灾害、积水坑有安全隐患，原矿山在其四周已基本完成防护栏建设，安全隐患基本消除，建议对该两采坑周边防护栏破损和缺失地段补充施工防护栏和树立警示牌，具体见附图 3（防治工程部署图）。

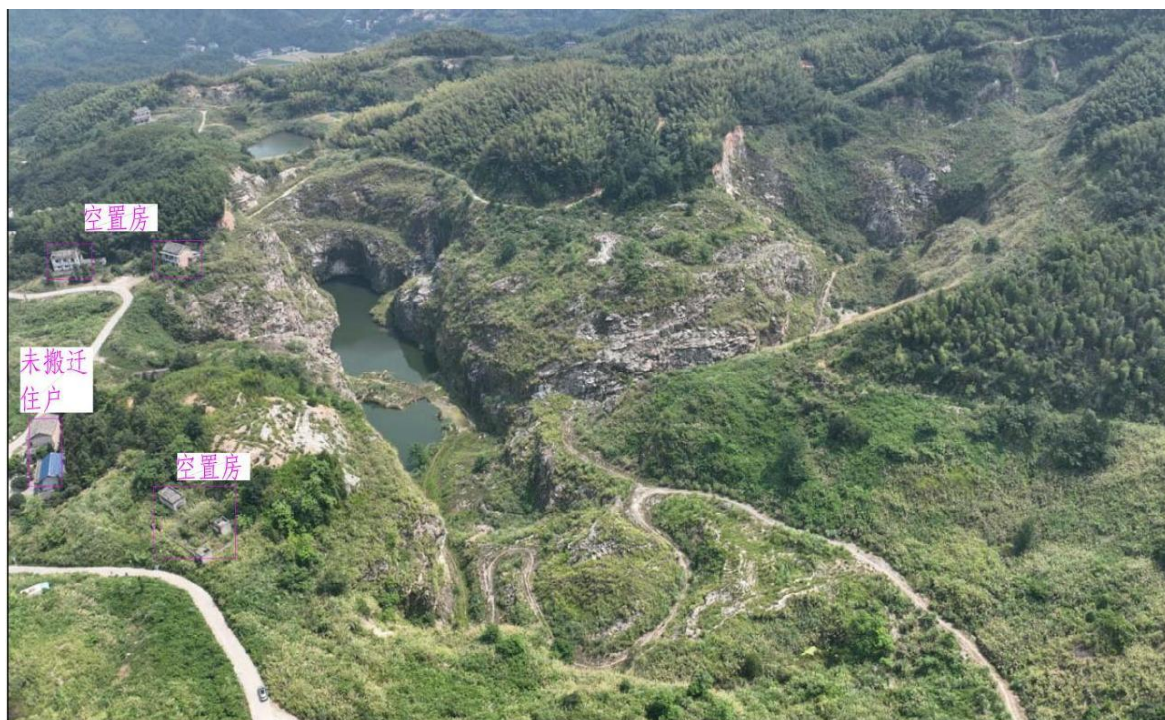
照片 3-8 原胡芝矿区采坑区 1 全景照

(5) 原胡芝矿区露天采坑区 2: 位于原胡芝矿区中东部, 地貌属构造剥蚀丘陵地貌, 自然坡度一般 $15^{\circ} - 30^{\circ}$, 采坑区周边植被覆盖率高, 主要为灌木林、杂草等。采坑区面积约 158661m^2 , 平面形态呈不规则状, 上口长约 560m, 宽 140-270m, 据以往矿区开采资料, 最大开采深度达 151.88m, 采坑边坡高陡, 坡度一般约 $70^{\circ} - 85^{\circ}$, 局部呈直立形。采坑壁出露岩土体自上而下主要为残坡积相砂质粘性土及花岗混合岩。顶部砂质粘性土土体结构较松散, 物理力学性质较差, 属易滑易崩地层, 层厚约 0.5-10.0m, 在采坑北侧边坡有一土体崩塌不良地质现象(调查点 10); 下部花岗混合岩岩石致密坚硬, 节理裂隙较发育, 岩体主控破裂面呈上宽下窄, 有掉块现象, 在采坑南侧边坡有危岩体崩塌现象(调查点 D18)。沿采坑已设置围栏, 采坑内无人居活动, 在采坑西侧有 2 栋居民房, 居住人口 10 人, 距采坑边坡坡顶线最近约 50m, 周边其他民房已搬迁, 均为空置房, 采坑边坡崩塌对居民影响小。见照片 3-8。

根据《地质灾害危险性评估规范》(GB/T40112-2021) 第 4.7 节表 6 崩塌发育程度分级表、表 15 地质灾害危害程度分级表、表 16 地质灾害诱发因素分类表及表 17 地质灾害危险性分级表, 判断评估区原胡芝矿区采坑区 2 崩塌地质灾害发育程度为中等发育, 地质灾害危害小, 诱发因素主要为人为开挖扰动、爆破震动等, 地质灾害危险性小。
