# 107国道“3.12”一般道路交通事 故调查报告

2021年3月12日13时0分,107国道衡阳市石鼓区观福园路段(G107线1879m处),发生一起小型轿车与大型普通客车相撞,导致2人死亡及车辆受损的一般道路交通事故,直接经济损失201万元。

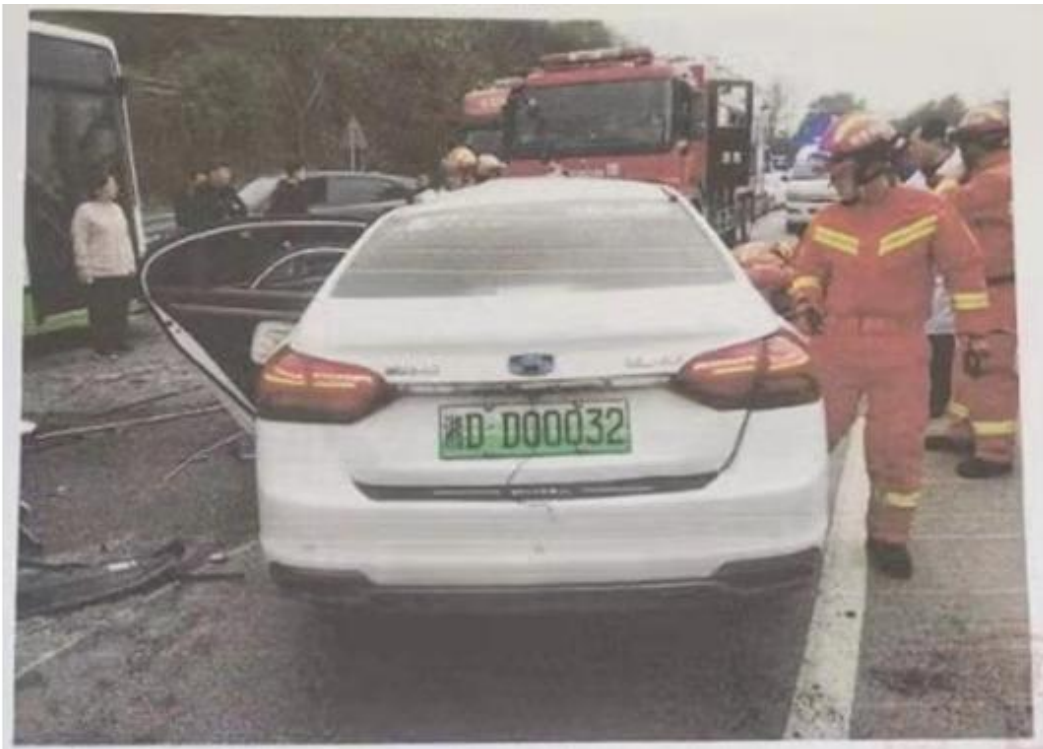
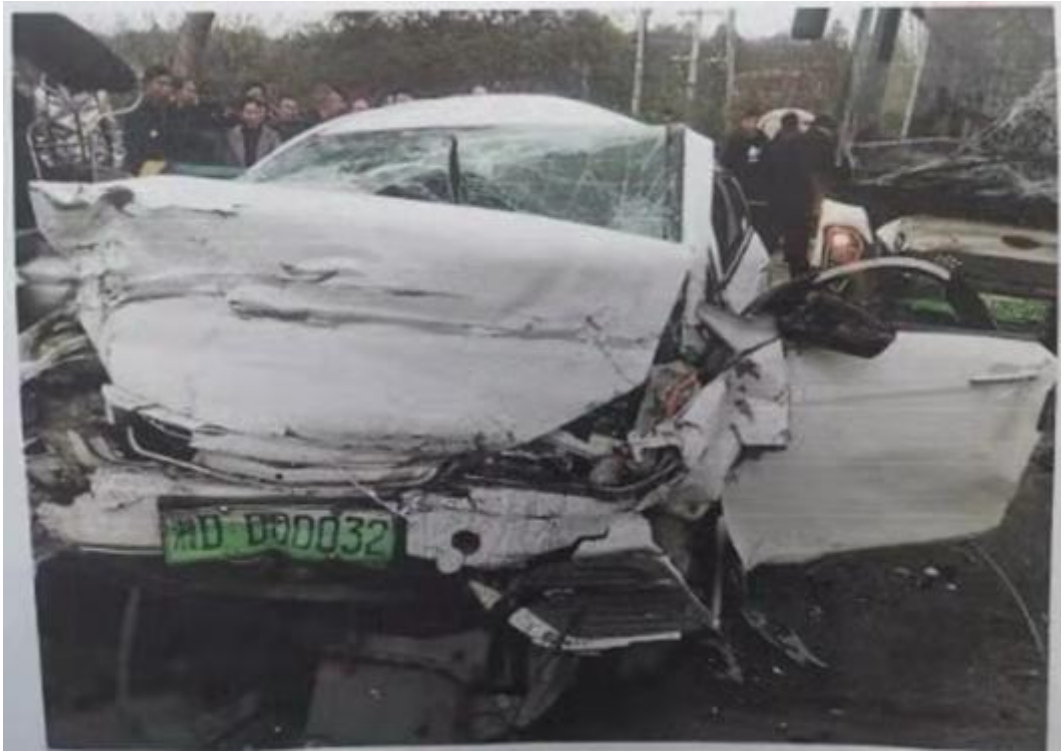
事故现场两台车辆均车头朝南，车尾朝北，湘 DD00032 小型轿车位于湘 D09267D 大型普通客车前面。小型轿车前轮距离西侧路沿 3.3 m，其后轮距离西侧路沿 2.2 m，车体及前后端受损严重，车后座乘员李鸿章（当场死亡）头朝后臀朝前成匍匐状曲伏于后座上。湘 D09267D 大型普通客车其前轮距离西侧路沿 3m、后轮距离西侧路沿 2.25m，车前部挡风玻璃中部偏下部有半径约 40cm 的蛛网状破裂痕迹，车前端下部成凹陷状。事故地点路面遗留有车辆碰撞碎片散落物。（见附图）。

（一）直接原因：湘 DD00032 小型轿车驾驶人陈论翔驾驶机动车逆向行驶、超速行驶是造成该事故的主要原因，应承担事故的全部责任。
